## DECYZJA nr 213/2023 Pozwolenie na prowadzenie prac konserwatorskich przy zabytku

- wykonanie prac z zakresu konserwacji technicznej i estetycznej drewnianego polichromowanego ołtarz głównego (neogotyck, II poł. XIX w. ) wraz z olejnym obrazem z przedstawieniem św. Anny, z kościoła parafialnego pw. św. Anny w Grodziszczu

# Program prac konserwatorskich do głównego ołtarza Pw. Św. Anny we wsi Grodziszcze

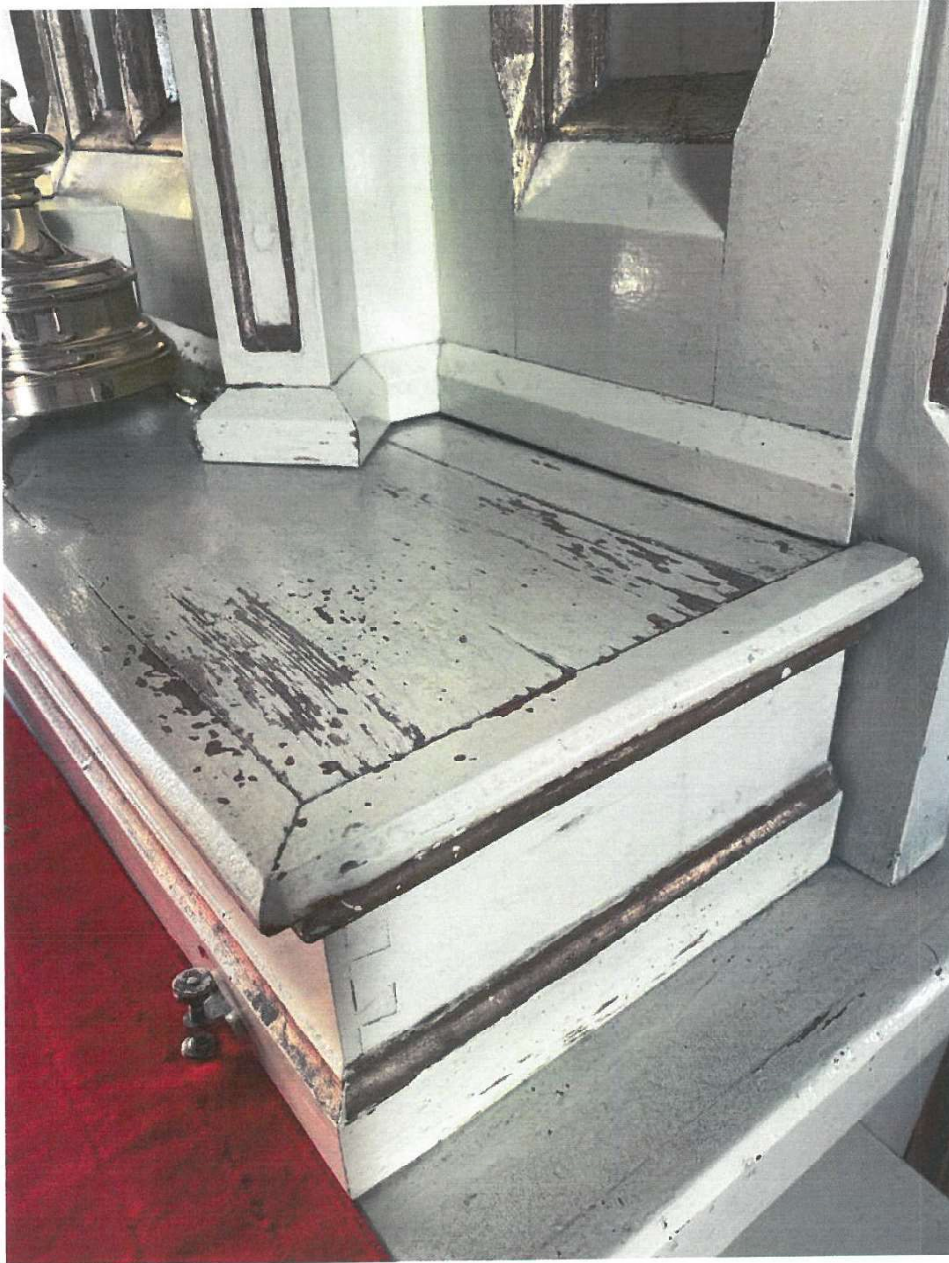
Fot 1. Ołtarz główny kościoła pw. Św. Anny we wsi Grodziszczce widok na mensę ołtarzową otwory wylotowe po drewnojadach, fot ks. Mateusz Pawlica 2023r.

Ołtarz główny kościoła pw. Św. Anny we wsi Grodziszczce widok na mensę ołtarzową otwory wylotowe po drewnojadach, fot ks. Mateusz Pawlica 2023r.

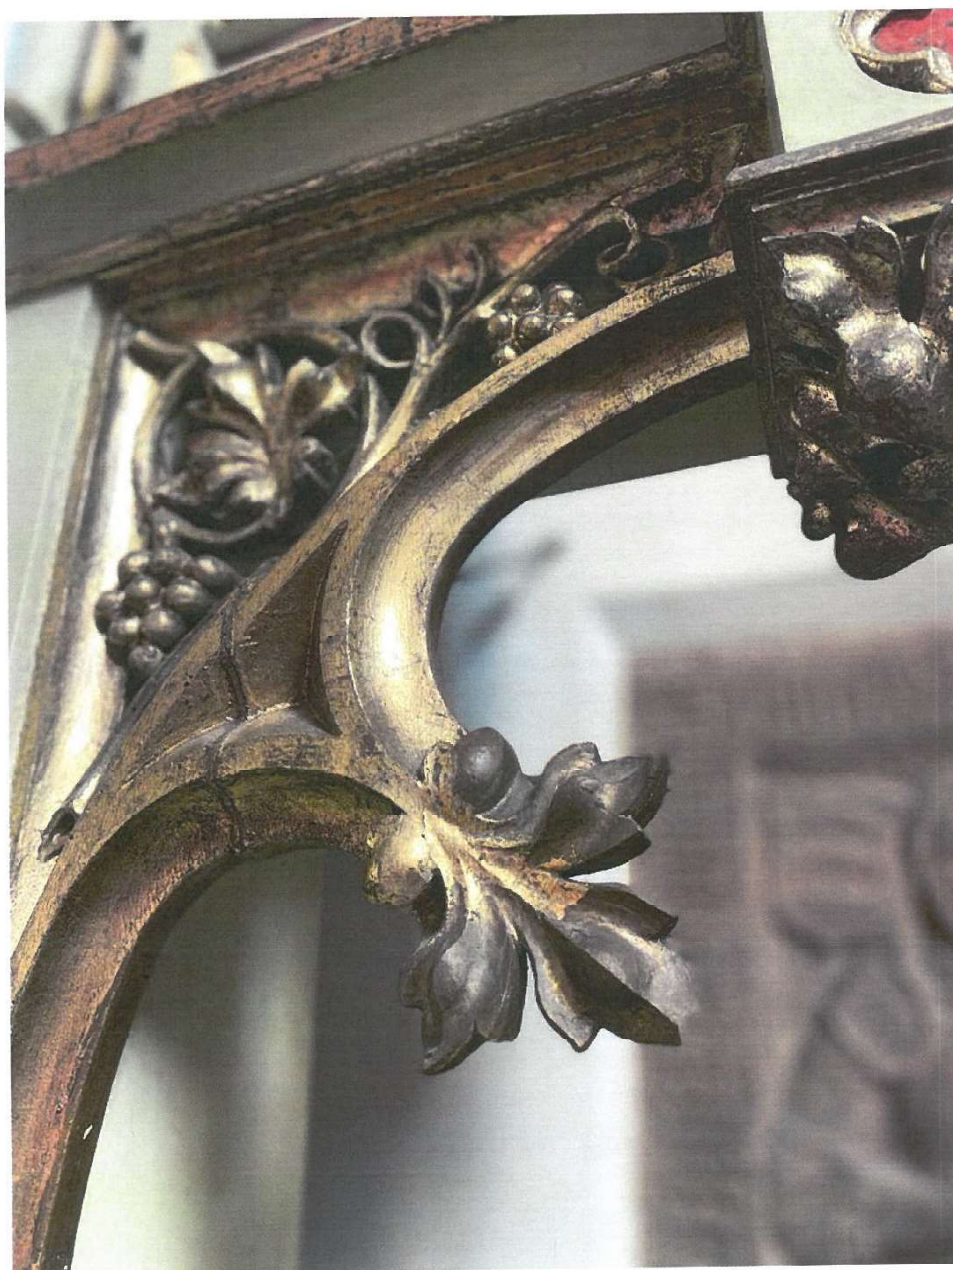
Fot 2. Ołtarz główny kościoła pw. Św. Anny we wsi Grodziszczce widok na detal snycerski, resztki złota i szlagmetal, ks. Mateusz Pawlica 2023r.

Ołtarz główny kościoła pw. Św. Anny we wsi Grodziszczce widok na detal snycerski, resztki złota i szlagmetal, ks. Mateusz Pawlica 2023r.

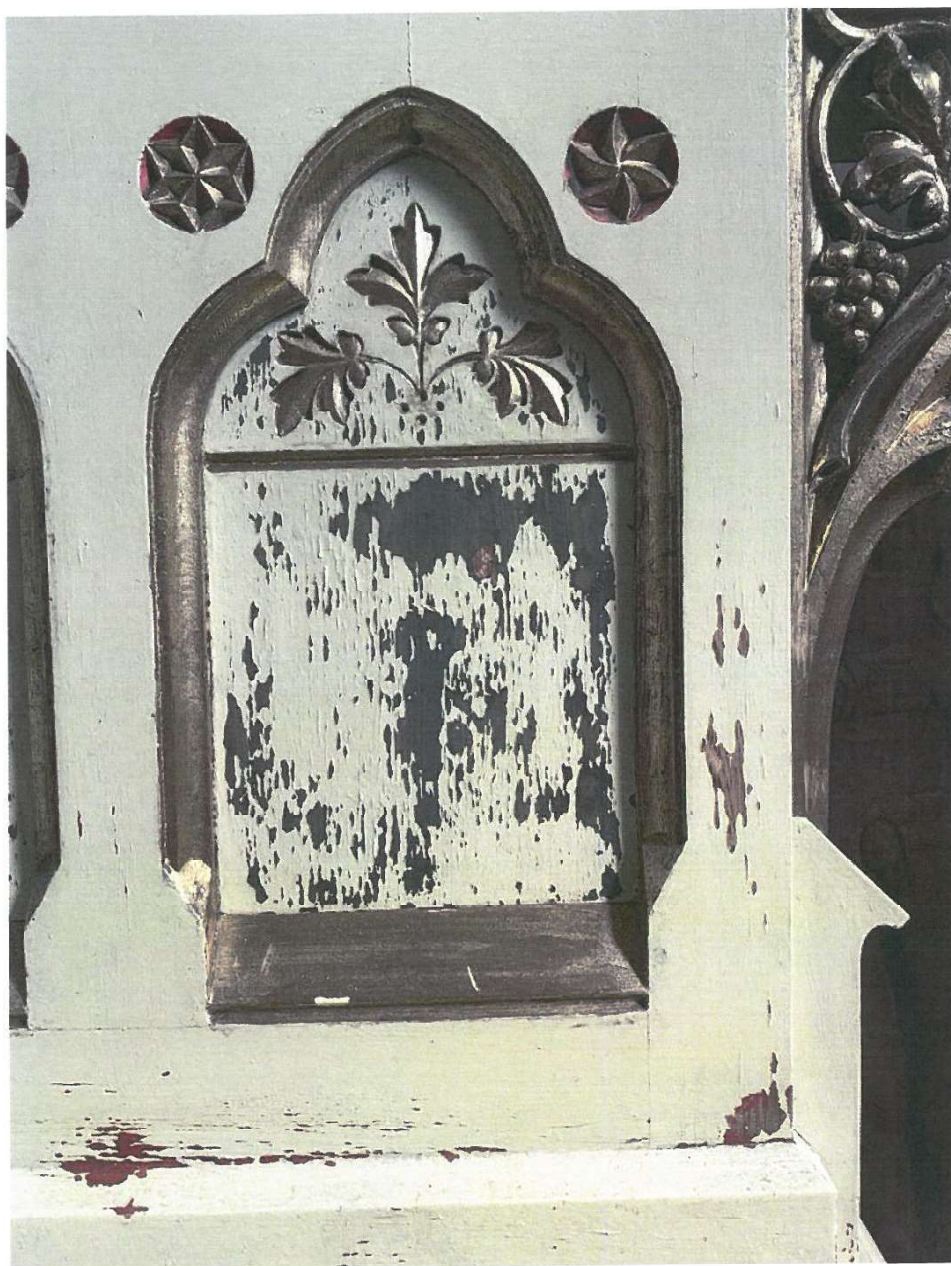
Fot 3. Ołtarz główny kościoła pw. Św. Anny we wsi Grodziszczce widok na płycinę predelli, naturalne odkrywki, ks. Mateusz Pawlica 2023r.

Ołtarz główny kościoła pw. Św. Anny we wsi Grodziszczce widok na płytcę predelli, naturalne odkrywki, ks. Mateusz Pawlica 2023r.

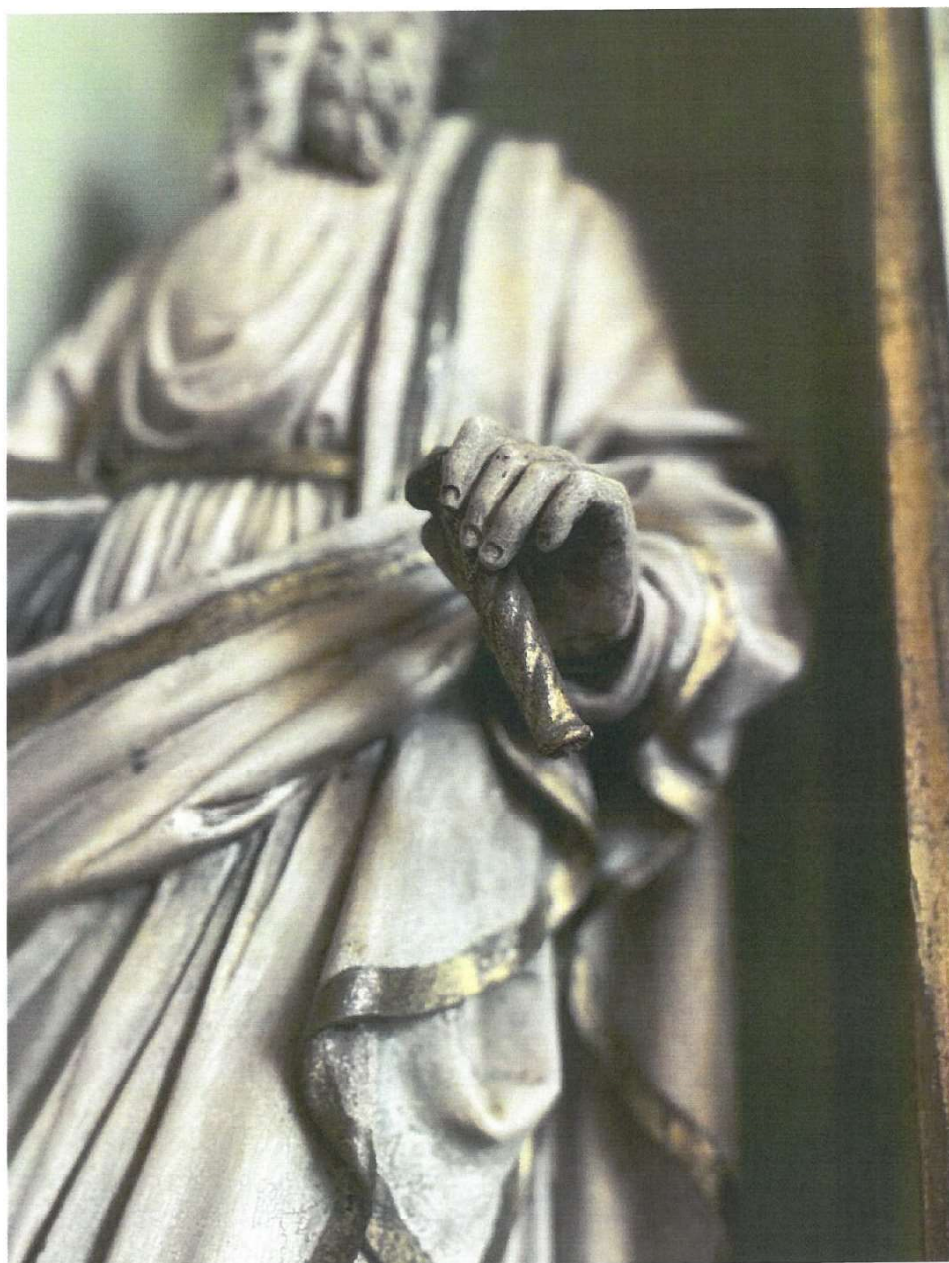
Fot 4. Ołtarz główny kościoła pw. Św. Anny we wsi Grodziszczce ,widok na detal figury świętego Pawła ułamany miecz, ks. Mateusz Pawlica 2023r.

Ołtarz główny kościoła pw. Św. Anny we wsi Grodziszczce ,widok na detal figury świętego Pawła ułamany miecz, ks. Mateusz Pawlica 2023r.

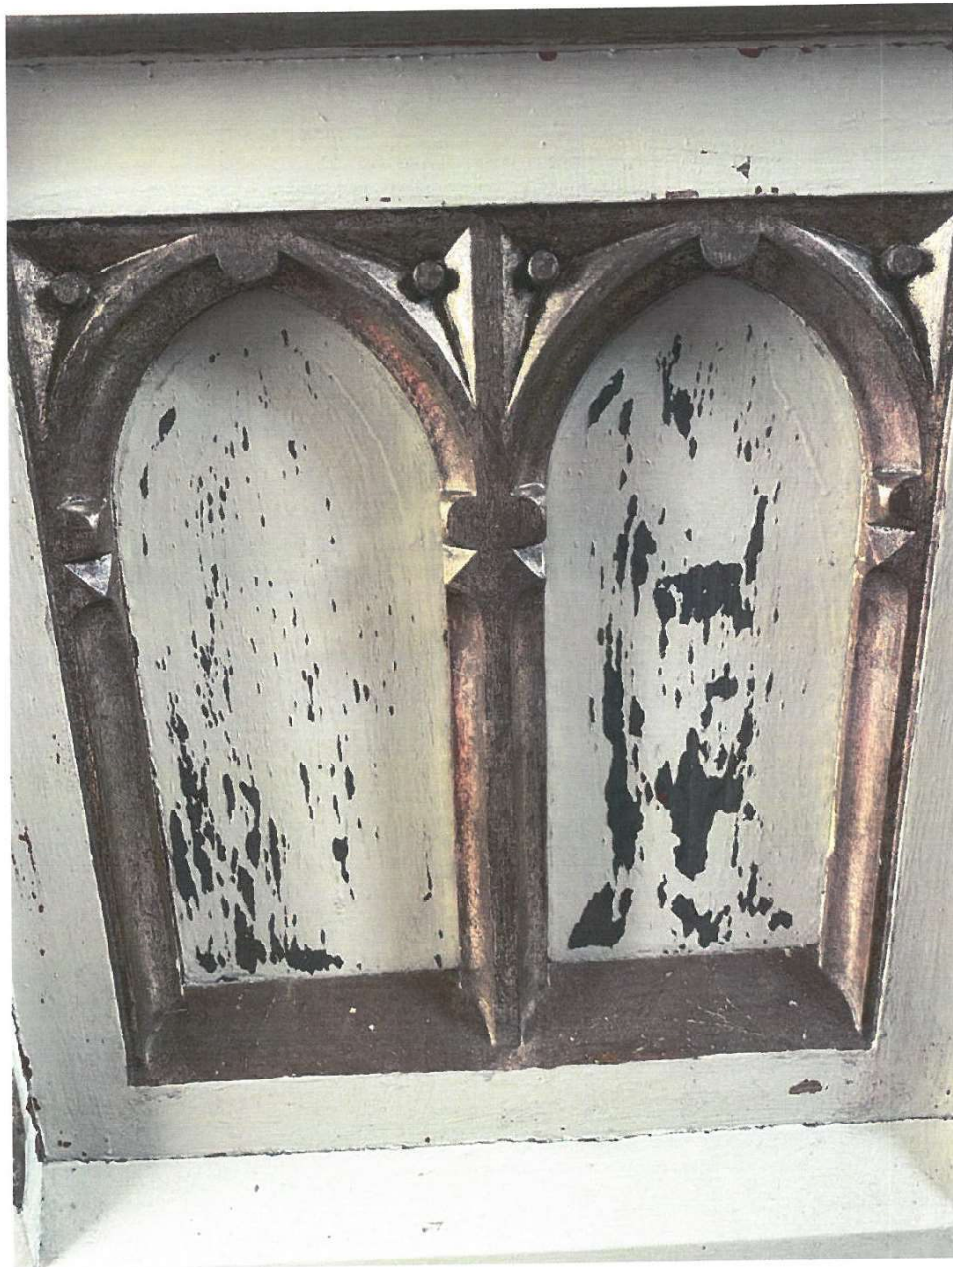
Fot 6. Ołtarz główny kościoła pw. Św. Anny we wsi Grodziszczce widok na niszę antepedium, naturalne odkrywki, ks. Mateusz Pawlica 2023r.

Ołtarz główny kościoła pw. Św. Anny we wsi Grodziszczce widok na niszę antepedium, naturalne odkrywki, ks. Mateusz Pawlica 2023r.
